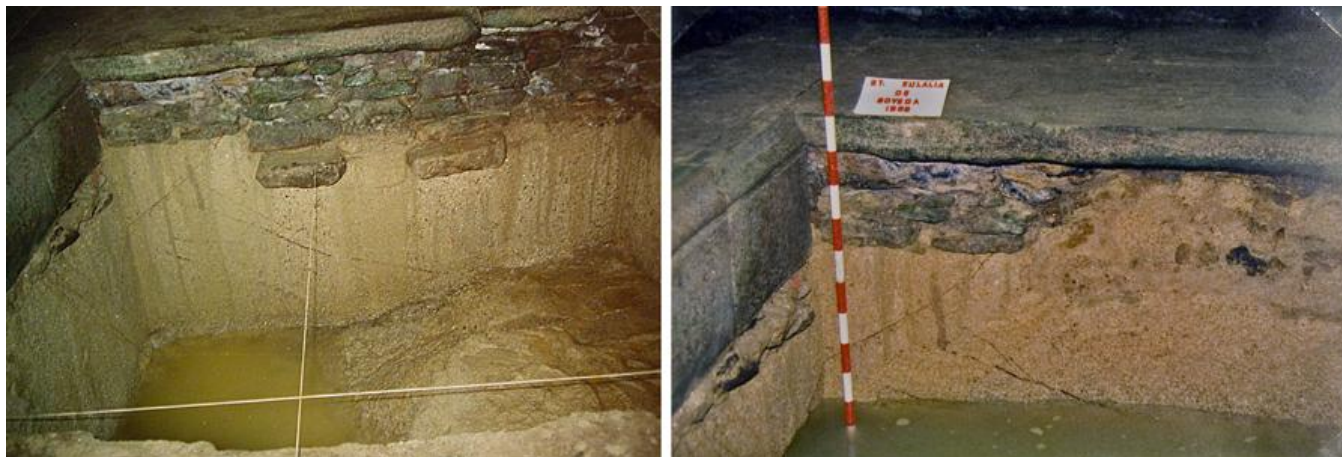
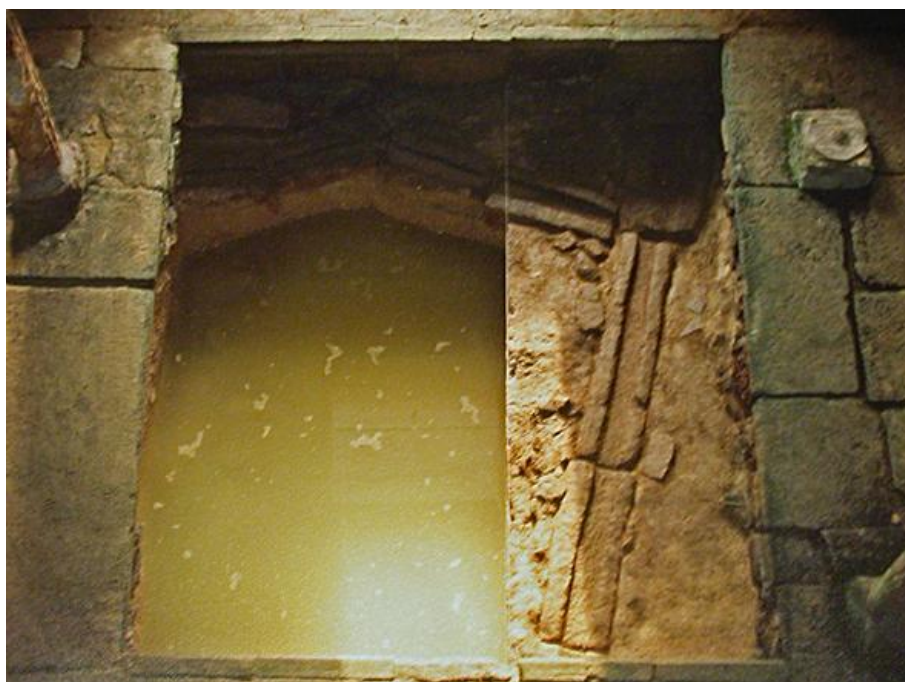
Fig. 181: Tres instantáneas de la excavación en el sondeo 10. Arriba, a la izquierda, se puede comprobar la recomposición, tras derrumbe, de un lateral de la piscina en una actuación anterior. Se aprecia una línea de rotura vertical y la presencia de dos losas de granito que utilizaran para asentar la parte reconstruida. En esta ocasión (derecha), también se produjo el mismo derrumbe pero la solución aplicada no fue la misma. También se comprueba el aumento del nivel de agua descrito por **Rosa Gimeno** y que lo vinculaba, erróneamente, a la construcción de la cámara bufa de Antonio González Trigo. Por último, a la izquierda, una vista general del sondeo 10 a través de uno de los huecos de ventilación que comunicaban las dos plantas.

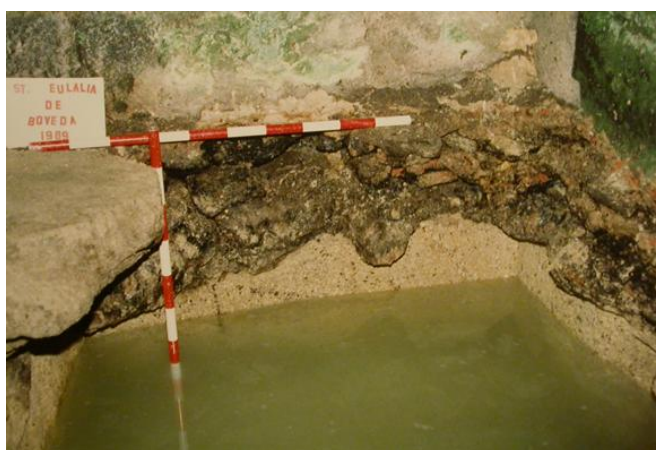
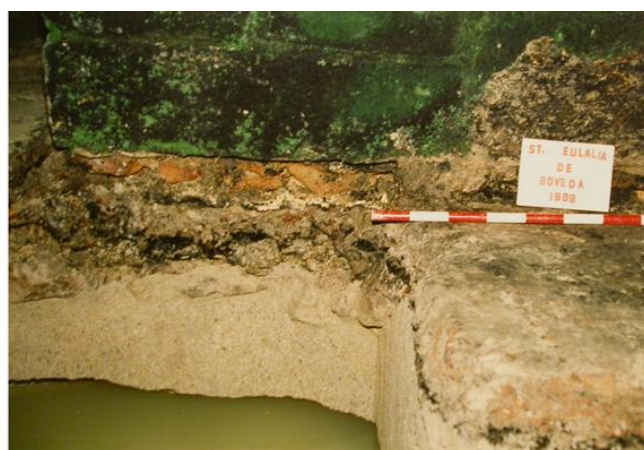
Fig. 182: Fotografías también de la Zona I en las que se aprecia la escasa cimentación dispuesta sobre un potente suelo natural de jabre. La de la izquierda se corresponde con la esquina SO del sondeo 11 y la derecha con el sondeo 9. En ésta se aprecia el tipo de suelo sobre el que descansa las losas de granito.
