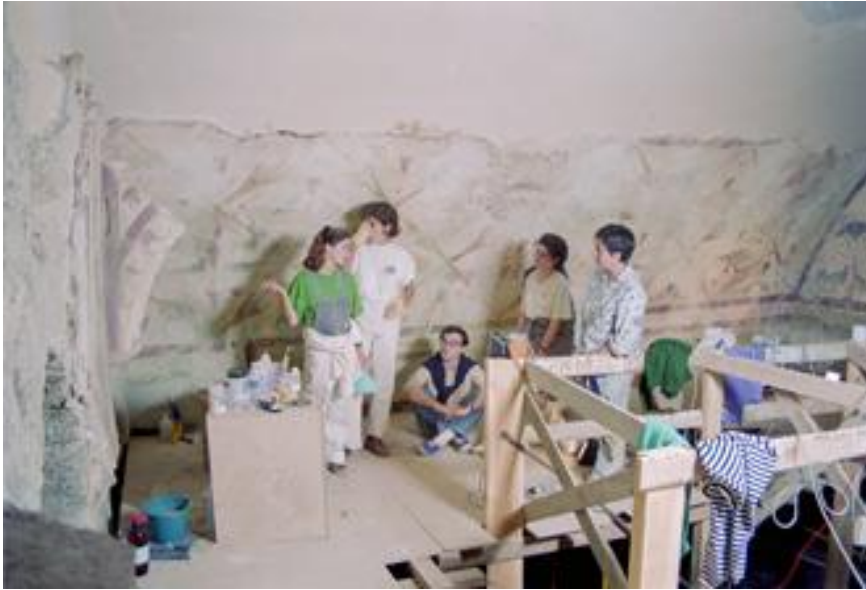
Fig. 210: Sistema de andamiaje utilizado para la restauración de las pinturas. Instantánea realizada en un momento de descanso en el que las restauradoras dan explicaciones sobre su trabajo en las pinturas de la nave lateral sur a los arqueólogos José Luis Ibarra y **Rosa Gimeno**. (julio/agosto de 1991)

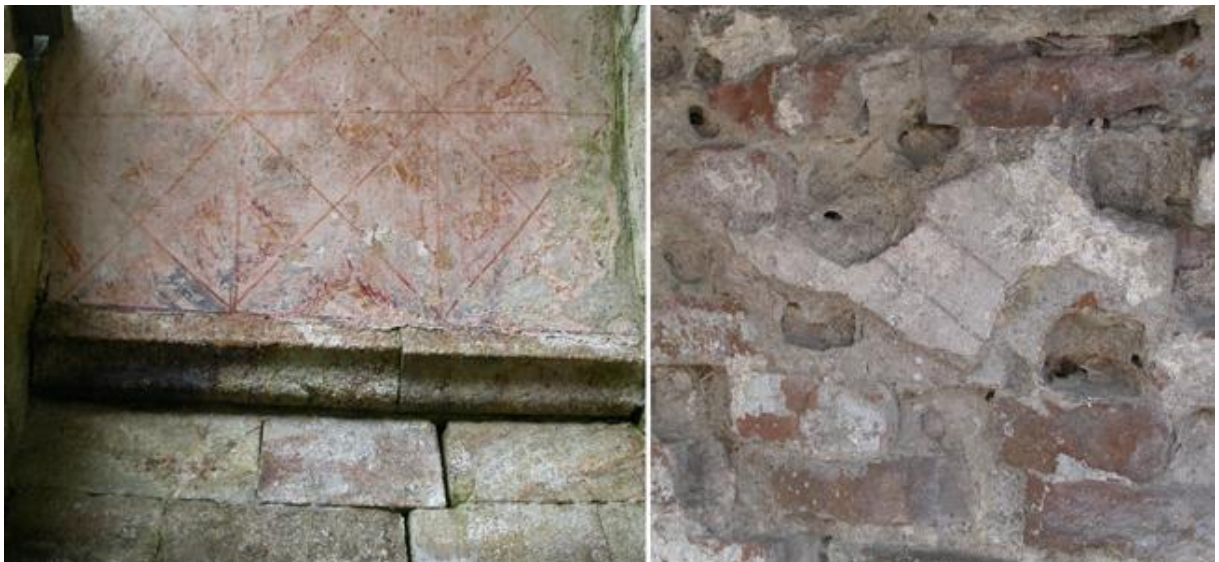
Fig. 211: Sobre estas líneas, imágenes en las que se distinguen las diferencias entre de los motivos pictóricos de tipo geométrico que decoran la bóveda del vestíbulo porticado (izquierda) y del muro de la planta superior (derecha). (Fotos del autor)

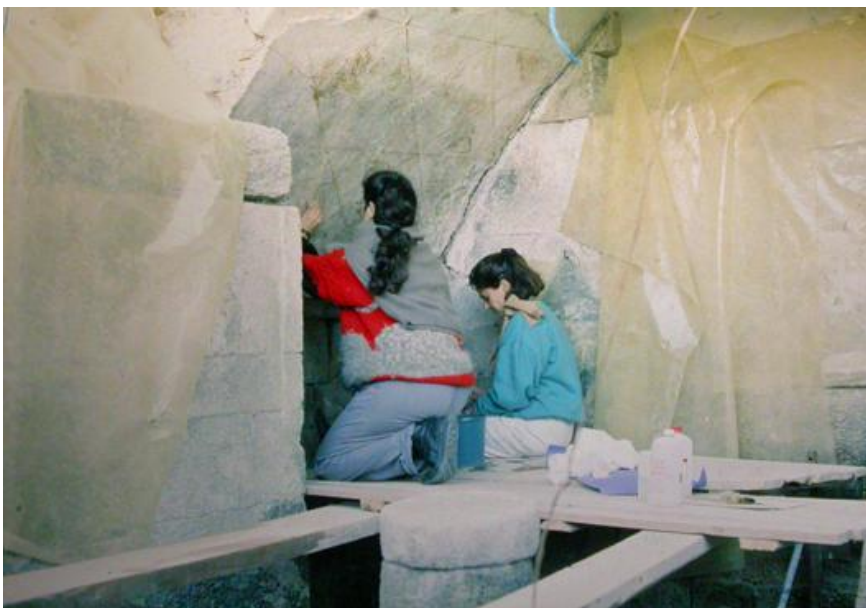
Blanca Besteiro y Teresa Valle en pleno proceso de restauración de las pinturas del vestíbulo. Por las prendas de abrigo que portan situaría la foto en otoño de 1991 (foto Felipe Arias).
