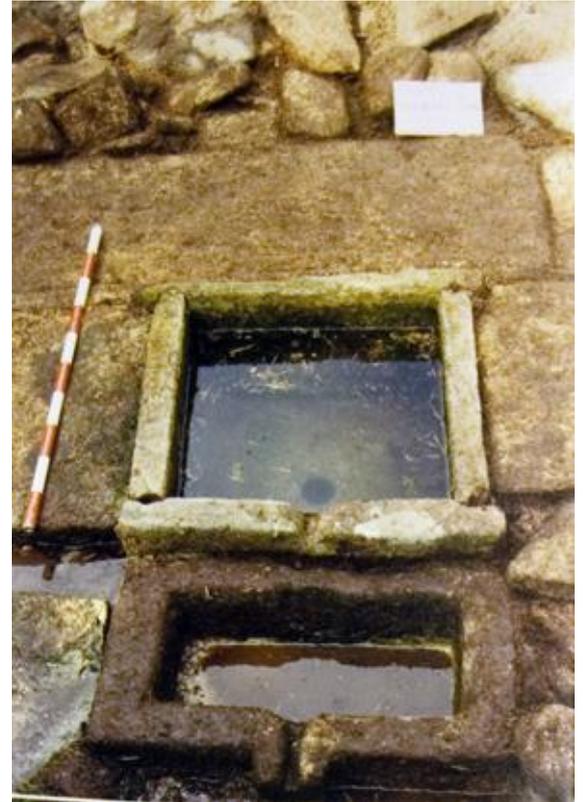
**Fig. 197:** Excavación de la fuente aparecida en la zona central del Castro de Corvazal en los años setenta. Próxima a ella apareció una basa de columna que estaría asociada a una estructura constructiva monumental de la fuente.
